## Sprofondamenti di origine antropica nell'area di Marsala (Sicilia occidentale) analizzati mediante rilievi in sito e analisi numerica dei processi di instabilità nelle cave sotterranee

*Study of anthropogenic sinkholes in the Marsala area (western Sicily) through field surveys and numerical analyses of instability processes in underground quarries*

BONAMINI M. (\*), DI MAGGIO C. (\*\*), LOLLINO P. (\*\*\*), MADONIA G. (\*\*),  
PARISE M. (\*\*\*), VATTANO M. (\*\*)

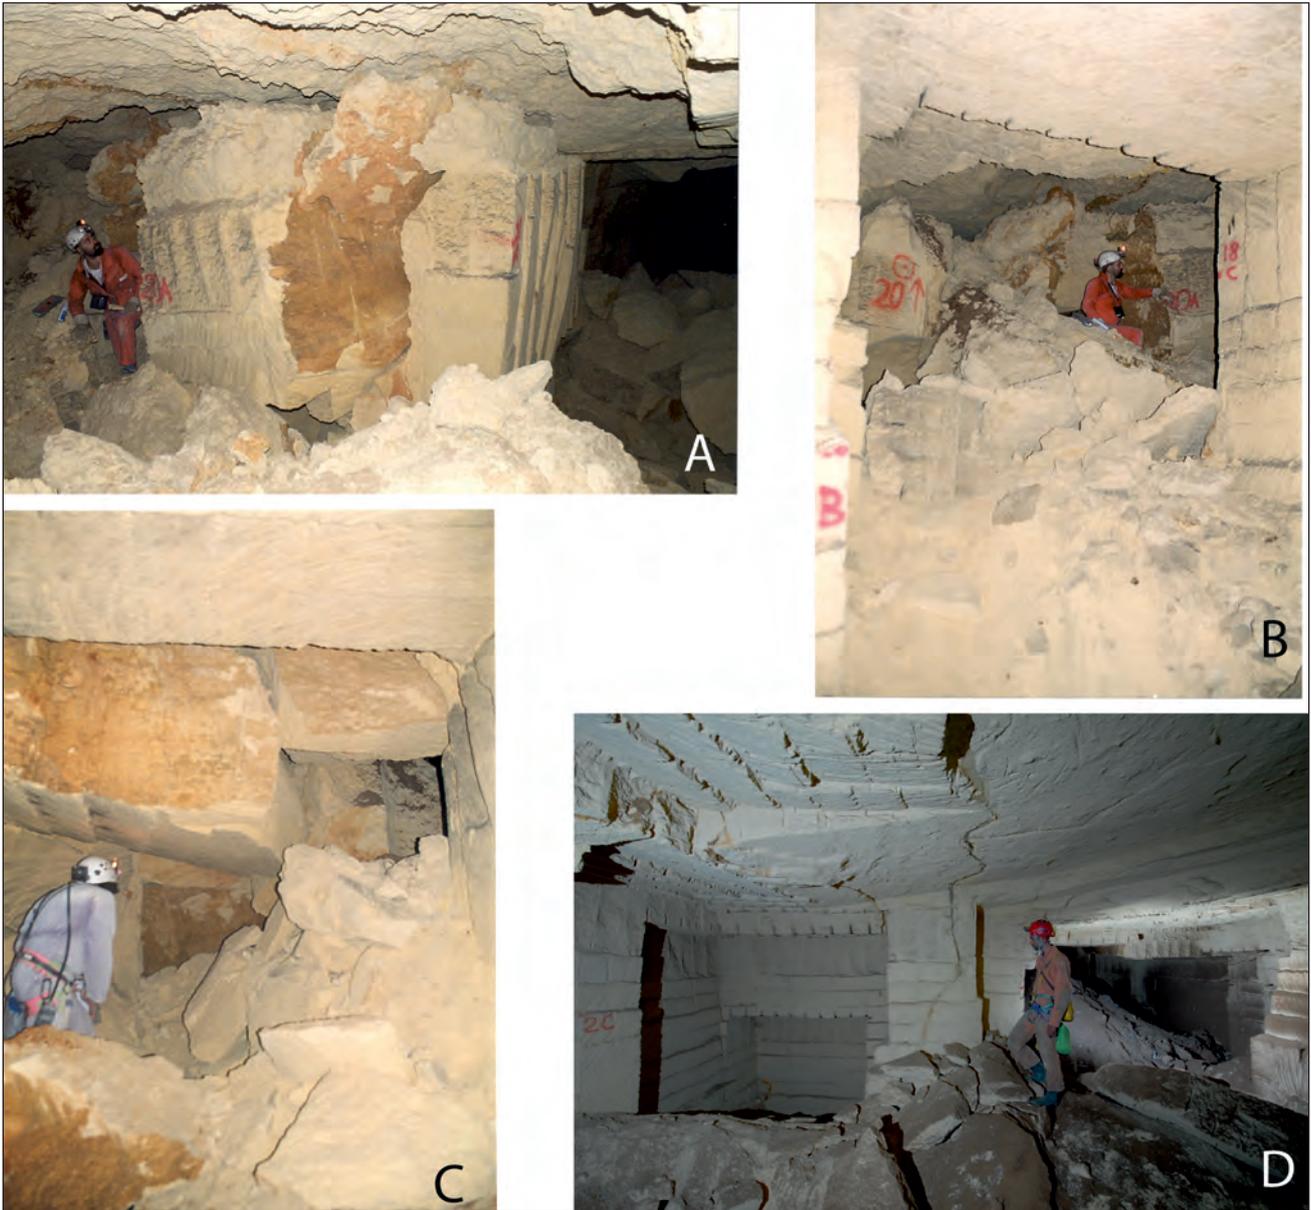
Fig. 3 - Fenomeni di instabilità lungo le volte della cava. Crolli (foto A e B) e movimenti di ingenti volumi di roccia lungo fratture sub-verticali (foto C) rilevati nel 2000, in corrispondenza del settore in cui si è verificato il sinkhole. D - Distacchi di lastre rocciose lungo sistemi di discontinuità paralleli e/o coincidenti ai piani di stratificazione.

- Instability phenomena in the quarry vaults. Falls (photos A and B) and movements of great volumes of rock along sub-vertical fractures (photo C) surveyed in 2000, in correspondence of the sector where the sinkhole formed. D - Detachments of rock slabs along discontinuity systems parallel and/or corresponding to the bedding planes.

Le volte sono interessate da distacco di grandi volumi di roccia, a luoghi sottoforma di lastre, favoriti sia da sistemi di discontinuità paralleli e/o coincidenti ai piani di stratificazione sia dalla rete di fratture sub-verticali che interessa la massa calcarenitica (fig. 3). Nel rilevamento del 2000 era stato notato che i crolli erano maggiormente diffusi nel settore orientale della cava, dove gli ambienti presentano maggiori dimensioni e i setti di separazione sono costituiti da piccoli pilastri o pa-

reti con spessore inferiore a 30 cm; oltre al distacco di blocchi calcarenitici, qui erano stati individuati anche spostamenti di ingenti volumi di roccia lungo fratture sub-verticali. Tale settore è localizzato in corrispondenza dell'area in cui successivamente si è verificato il *sinkhole*.

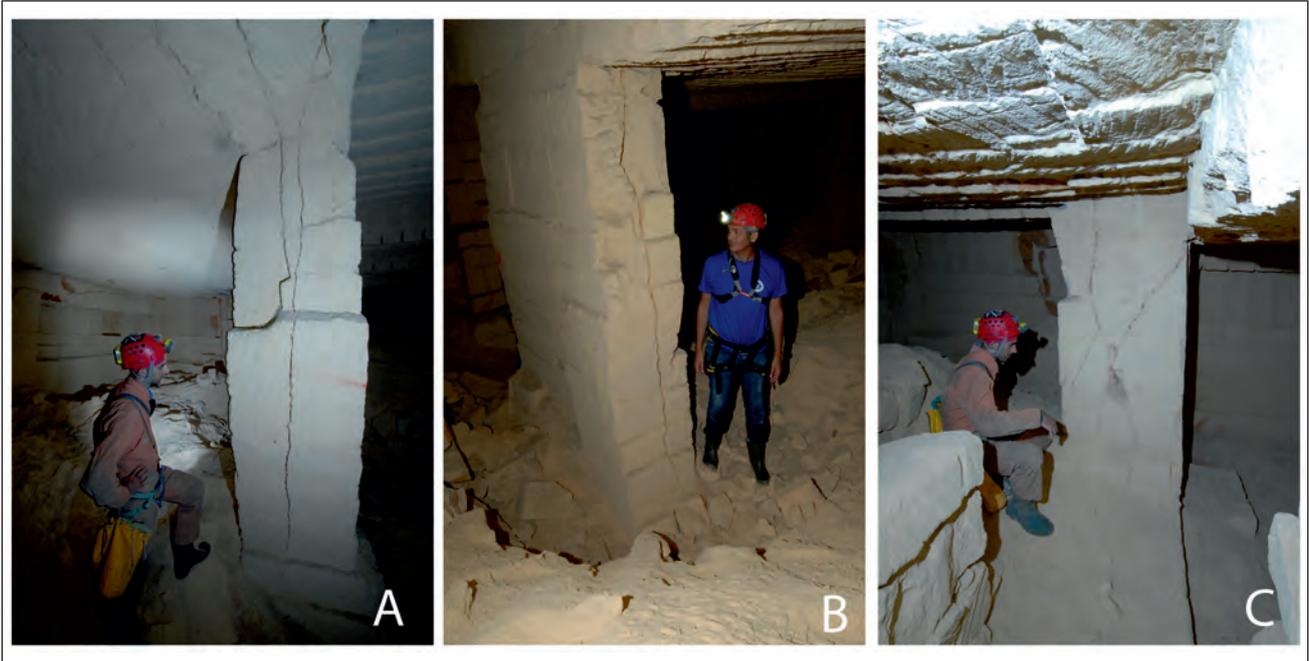
Fig. 5 - A e B - Fratture sub-verticali che sezionano interamente un pilastro della cava. C - pilastro interessato da fratture a diversa inclinazione.  
 - A and B - Sub-vertical joints crossing a quarry pillar. C - pillar affected by joints with varying dip.

alcune di queste fratture sono pre-esistenti alla coltivazione della cava, mentre altre sembrano indotte dagli elevati livelli di sforzo cui è soggetta la roccia calcarenitica all'interno dei pilastri. Queste fratture possono delimitare elementi di roccia di dimensioni anche metriche e favorirne il distacco lungo gli spigoli dei pilastri, o possono attraversare longitudinalmente i pilastri per tutta la loro altezza, favorendone l'assottigliamento e nei casi più estremi il definitivo collasso (fig. 5).
