## L'ultimo sprofondamento a Marsala: l'evento del 21 novembre 2013

*The last sinkhole at Marsala:  
the November 21, 2013, event*

VATTANO M. (\*), PARISE M. (\*\*), BONAMINI M. (\*\*\*),  
DI MAGGIO C. (\*), MADONIA G. (\*)

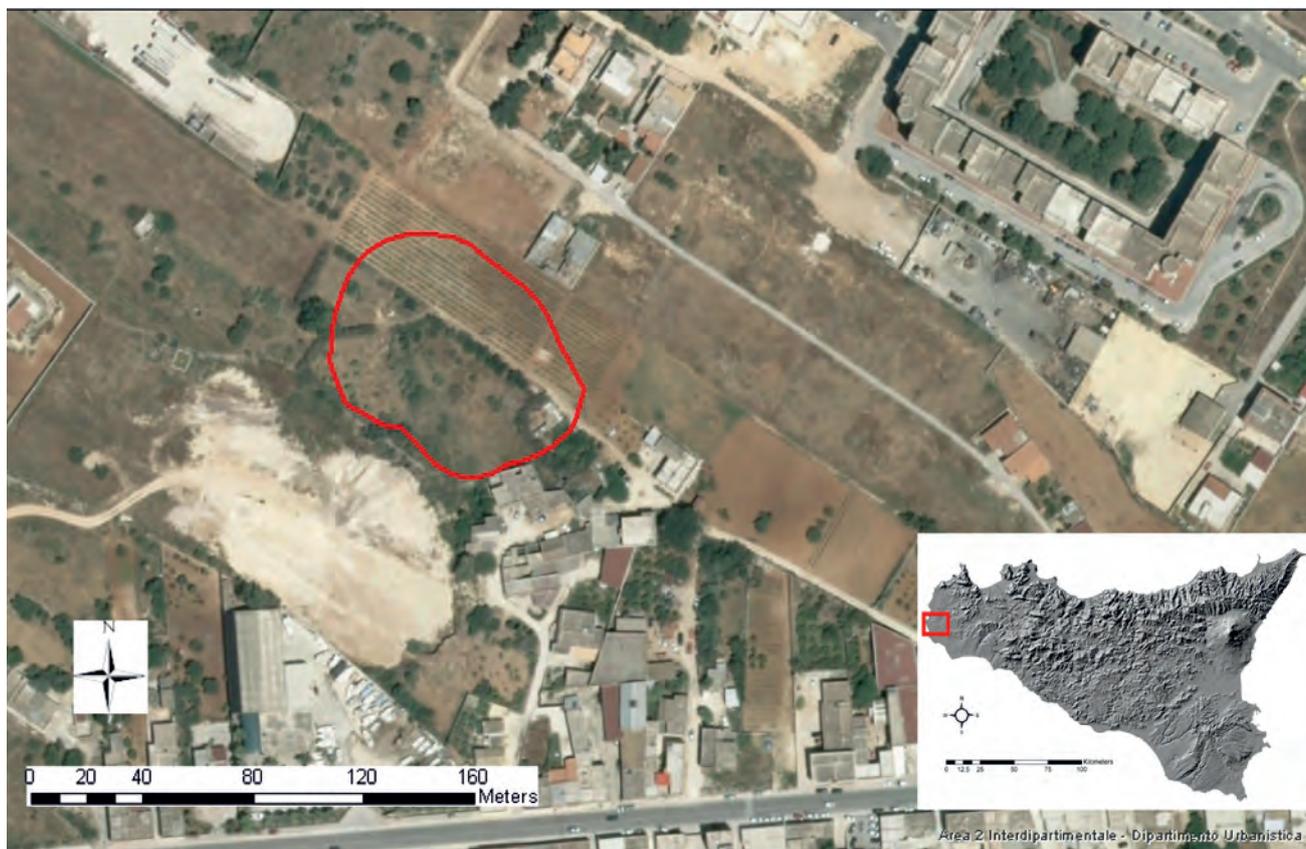
Fig. 1 - Vista dell'area di Contrada Amabilina interessata dallo sprofondamento (perimetro in rosso), formatosi il 21 novembre 2013. In basso è riconoscibile la Strada Statale 188. Nel riquadro è mostrata la localizzazione della zona di Marsala (Ortofoto dal SITR – Ass. Territorio ed Ambiente, Regione Siciliana).  
- View of the Contrada Amabilina area. In red the perimeter of the sinkhole formed on November 21, 2013. In the lower part of the picture the State Road 188 is visible. The inset shows the localization of Marsala (Orthophoto from SITR – Sicilian Regional Environmental Department).

La Contrada Amabilina, localizzata ad est del centro abitato di Marsala, è stata più volte interessata da fenomeni di sprofondamento (BONAMINI *et alii*, 2013; VATTANO *et alii*, 2014). L'ultimo episodio si è verificato il 21 novembre 2013 a poche decine di metri dalla Strada Statale 188 (v. fig. 1). In questo contributo viene fornita una descrizione dello sprofondamento sulla base dei primi sopralluoghi effettuati nell'area.

In Contrada Amabilina, alla periferia orientale del centro abitato di Marsala, nel tardo pomeriggio del 21 novembre 2013 si è formato uno sprofondamento a poche decine di metri dalla Strada Statale 188 (v. fig. 1). Lo sprofondamento ha interessato un fondo agricolo, localizzato in prossimità di edifici rurali, plessi residenziali e piccoli capannoni industriali, dove fino a pochi minuti prima l'evento stava lavorando il proprietario.

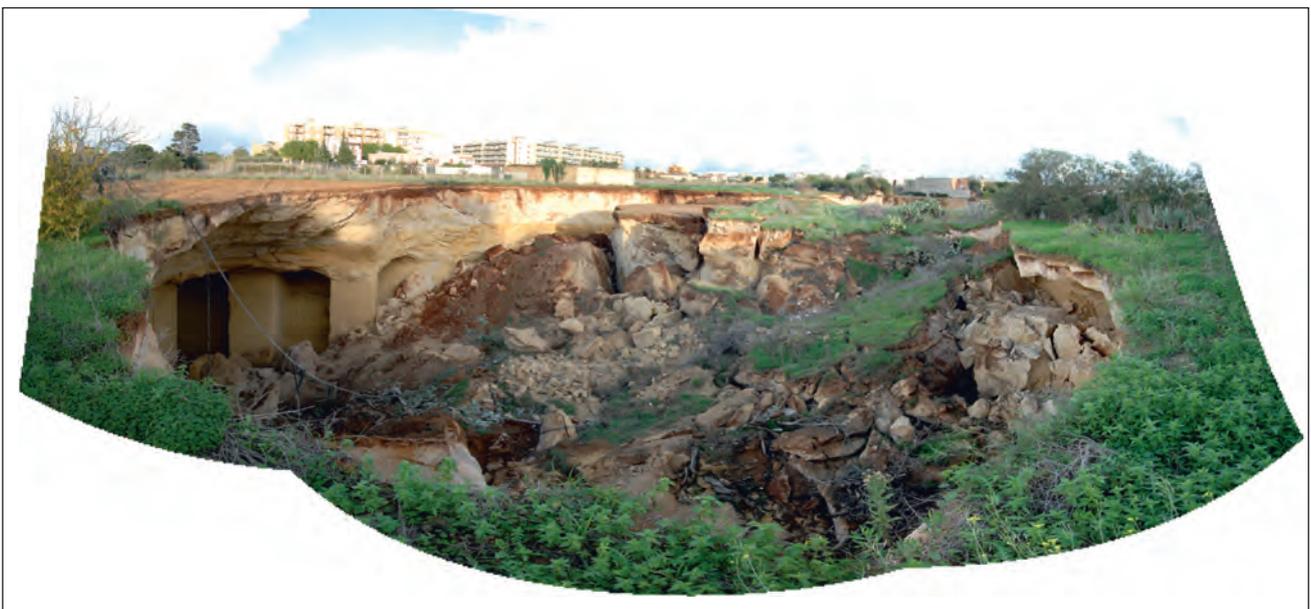
Fig. 2 - Panoramica dell'area interessata dallo sprofondamento ripresa da Nord-Ovest. Sulla sinistra sono ben visibili le camere ed i pilastri della cava sotterranea.  
- View of the Contrada Amabilina sinkhole, from the North-West. On the left, pillars and chambers of the underground quarry are visible.

Pochi giorni dopo il collasso è stato eseguito un sopralluogo per verificare l'accaduto. Lo sprofondamento è di dimensioni ragguardevoli. Presenta un perimetro ellittico allungato in direzione NO-SE, con asse maggiore e minore rispettivamente di circa 100 e 70 m, e una profondità massima di circa 15 m (figg. 2, 3). Lungo le pareti nord-occidentale e sud-orientale sono visibili le ampie camere di una cava sotterranea che raggiungono 5 m di altezza (figg. 2, 3 e 4B). Tali ambienti sono stati cavati in corrispondenza delle calcareniti a grana media e fine, raggiungendo verso l'alto il limite con le calcareniti a grana da media a grossolana, a pochi metri dal piano campagna.

All'interno dello sprofondamento è presente sia il materiale derivante dal crollo della volta della cava sotterranea, sia grossi blocchi di roccia basculati, dove sono ancora riconoscibili i pilastri e il soffitto degli ambienti ipogei (v. figg. 2, 3).

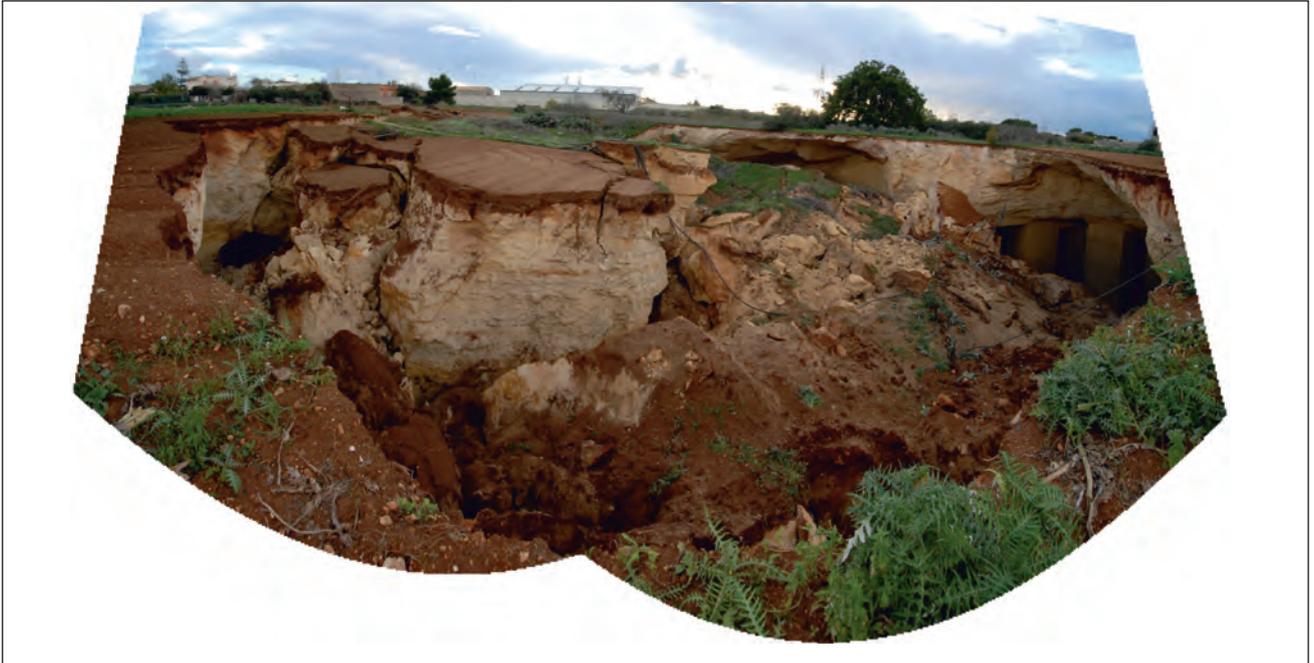
Fig. 3 - Panoramica dell'area interessata dallo sprofondamento, ripresa da Est. Sulla destra sono ben visibili le camere ed i pilastri della cava sotterranea, mentre sulla sinistra si apprezzano grossi pilastri di roccia basculati rispetto alla loro posizione originaria.  
 - View of the Contrada Amabilina sinkhole, from the east. On the right, pillars and chambers of the underground quarry are visible. At the left margin of the picture tilted portions of calcarenite rock are present.

che ha causato l'allargamento dell'area sprofondata verso sud con il basculamento di grandi pilastri di roccia interessati da altri settori della cava.

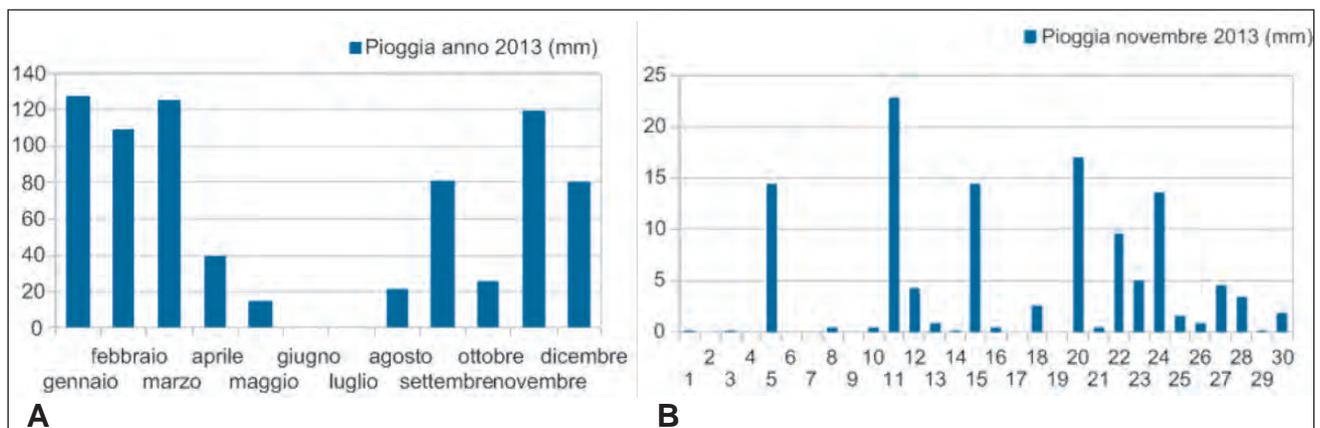
Fig. 5 - Precipitazioni mensili relative all'anno 2013 (A), e precipitazioni giornaliere relative al mese di novembre 2013 (B) registrate dalla stazione "Marsala" del Servizio Informativo Agrometeorologico Siciliano (SIAS).

- A: Monthly rainfall relative to the year 2013. B: daily rainfall relative to November 2013. Dataset from the meteorological station "Marsala", Sicilian Agro-meteorological Information Service.

Al fine di comprendere se le acque di infiltrazione possano avere influito sull'innescò dello sprofondamento sono stati presi in considerazione i dati pluviometrici relativi all'anno 2013, registrati dalla stazione meteorologica "Marsala", gestita dal Servizio Informativo Agrometeorologico Siciliano (SIAS) della Regione Sicilia. L'analisi dei dati pluviometrici mette in evidenza come nel mese di novembre 2013 si siano registrati 119 mm di pioggia, pari al 16% del totale annuo (fig. 5A).

Analizzando nello specifico i dati relativi al solo mese di novembre, si evince una marcata variabilità nella quantità di precipitazioni giornaliere (fig. 5B). In particolare, è stata registrata un'alternanza di giorni con precipitazioni che superano anche i 20 mm di pioggia, e giorni senza alcun contributo meteorico. Questo fattore, che difficilmente può essere indicato come la sola causa scatenante l'innescò di sprofondamenti in questo contesto geologico, può certamente contribuire in tempi lunghi a far variare le capacità di resistenza della roccia, influenzando anche sul coefficiente di stabilità dell'ammasso roccioso, e quindi a favorire condizioni di instabilità (BONAMINI *et alii*, 2013; VATTANO *et alii*, 2013; LOLLINO *et alii*, 2015), anche in relazione all'alta porosità del corpo calcarenitico (ARCES *et alii*, 2000).
